# MATADERO MADRID

## 3. CARACTERIZACIÓN CONSTRUCTIVA Y PATOLÓGICA DE LA NAVE 9

Nuestra propuesta se va a desarrollar sobre la que actualmente se denomina como Nave 9 de Matadero Madrid, pero que antiguamente fue el mercado y matadero de aves.

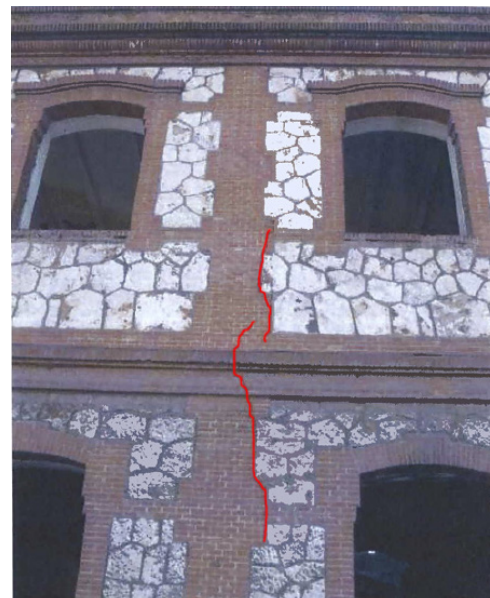
**Tipo y clasificación de la lesión:** Grietas en el muro de ambas fachadas. Se trata de una lesión mecánica.

**Caracterización de la lesión:** Podemos observar la presencia de grietas verticales que pueden llegar aproximadamente a los dos metros de longitud en el muro de ladrillo cerámico coincidiendo con las juntas de dilatación del edificio en el interior. Es una grieta ya que se puede apreciar que la abertura afecta a todo el espesor del muro.

-*Material afectado:* La grieta afecta principalmente a la fábrica de ladrillo cerámico y en las juntas con la manpostería de piedra silícea.

-*Posibles implicaciones en otras lesiones:* Las grietas pueden crear humedades por filtración ya que permiten que penetre el agua en el muro.

**Nivel de exposición de la lesión:** La lesión no es de extrema gravedad pero si es necesaria su reparación para evitar posibles lesiones que deriven de la misma como humedades o pérdidas de calor.

**Causas, directas o indirectas, de la lesión:** la junta de dilatación interior no se refleja a efectos exteriores, por lo que se originan tensiones de cortante que provocan las grietas en la fachada.

**Reparaciones practicadas en la lesión:** No se ha realizado ninguna reparación ya que el edificio se encuentra en estado de abandono.

*Fachada muro principal  
Fisuras verticales entre módulos de fachada 8 y 9*

**Reparación propuesta para la lesión:** Retirar elementos cerámicos afectados sustituyéndolos por otros nuevos sin modificar el aspecto externo de la fachada, y previo a su sustitución, prever una junta de dilatación en la fachada que sea reflejo de la junta interior.

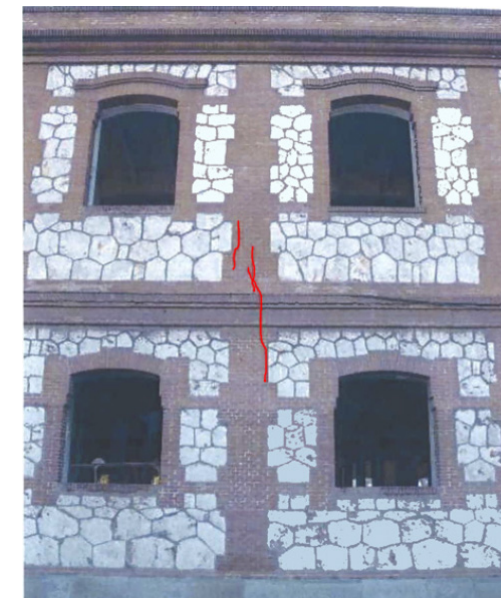
*Fachada muro principal  
Fisuras verticales entre módulos de fachada 15 y 16*

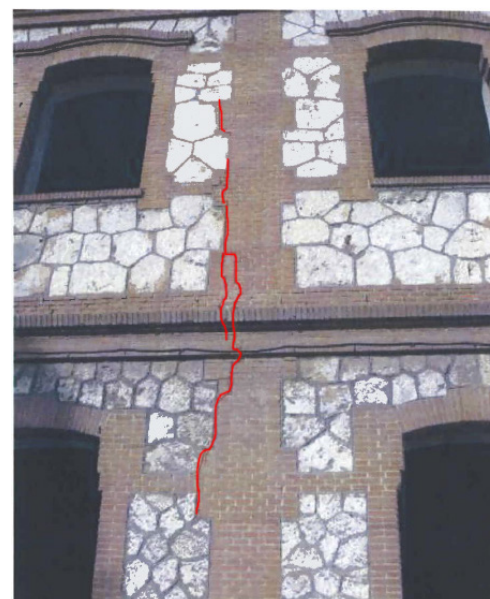
*Fachada muro posterior  
Fisuras verticales entre módulos de fachada 8 y 9*

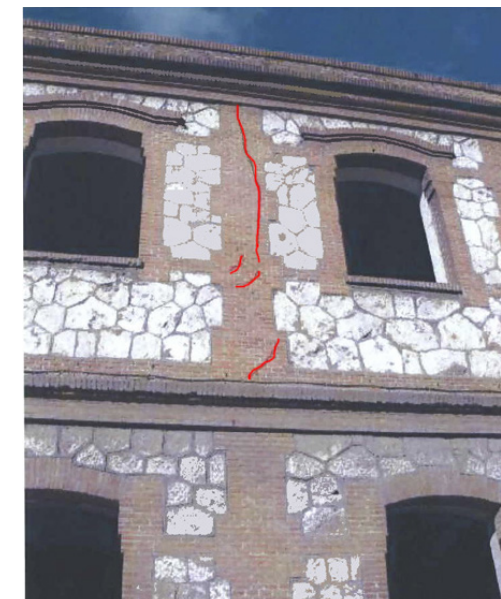
*Fachada muro posterior  
Fisuras verticales entre módulos de fachada 15 y 16*

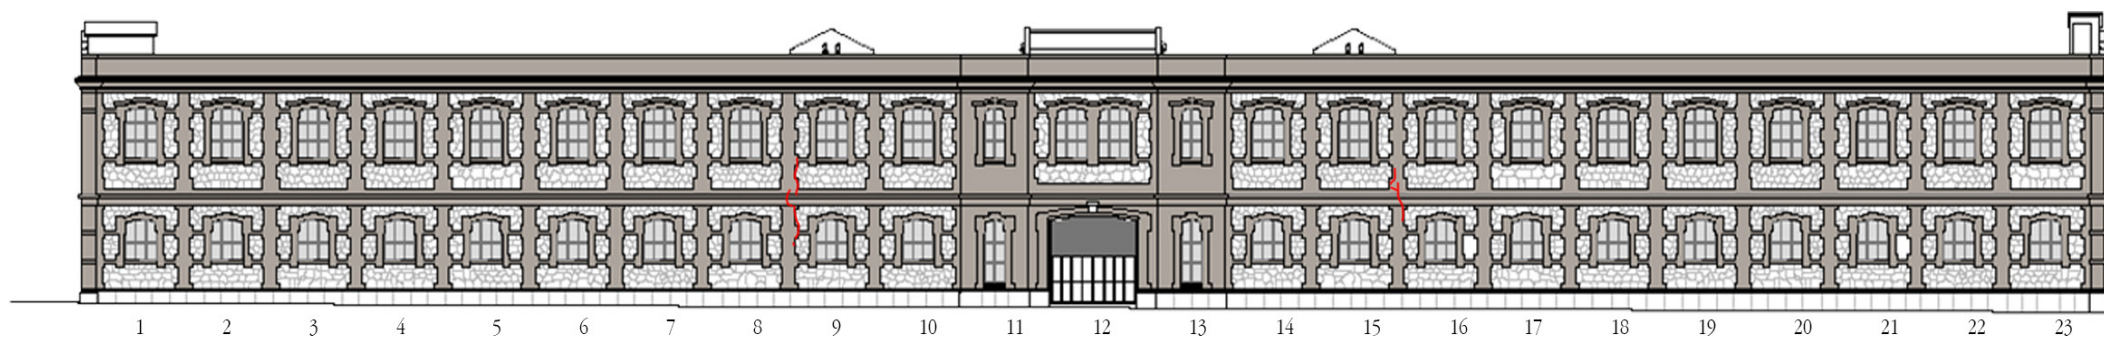
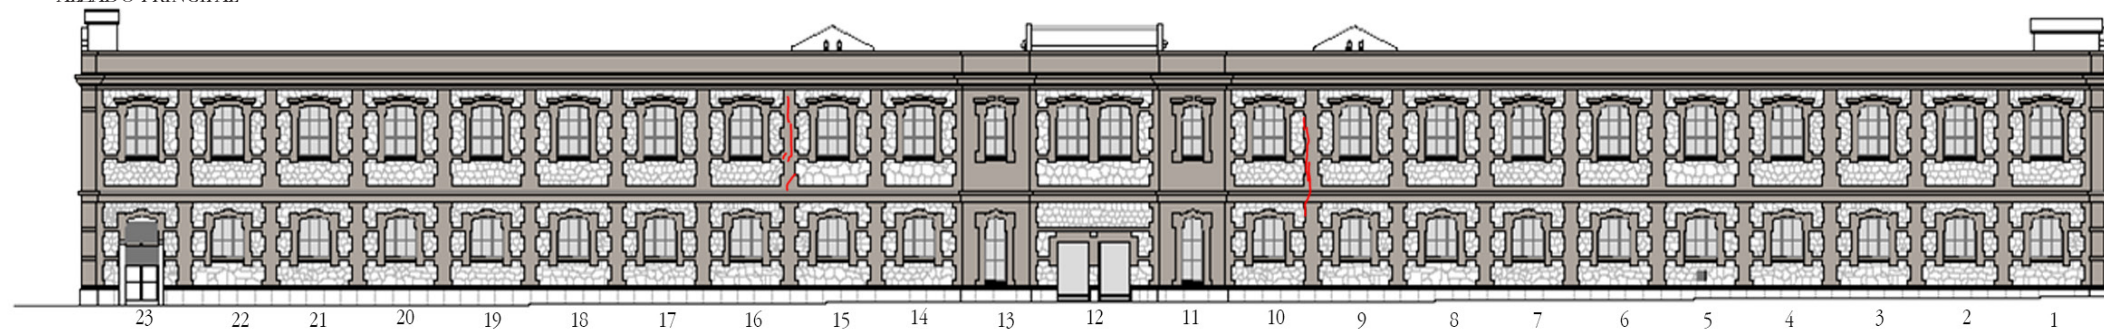
## GRIETAS EN MUROS DE FACHADA

La siguiente patología a tratar es la aparición de grietas en la fachada. La causa principal de ello es la inexistencia de las juntas de dilatación del edificio en la fachada, lo que ha producido la aparición de pequeñas grietas a lo largo de su desarrollo. Por ello la primera actuación es la de abrir las juntas de dilatación necesarias en fachada. En las zonas en las que han aparecido las grietas se deberán cambiar los ladrillos rotos, sustituyéndolos uno a uno. Cuando los ladrillos no estén rotos, se limpiará y sellará la fábrica.

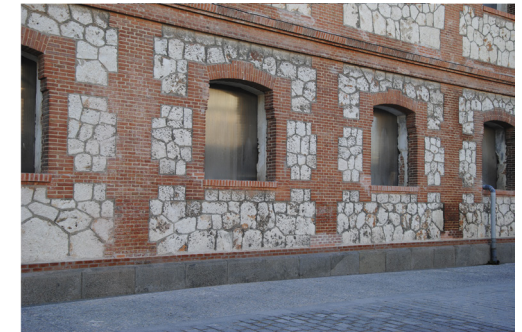
*Fachada muro principal  
Humedad por capilaridad en el zócalo*

Una vez eliminada la cause habremos de esperar a la desaparición de la humedad contenida en el cerramiento por medio de ventilación natural o artificial y mas tarde se actuará eliminando y reparando las lesiones físicas o químicas que se hayan podido ocasionar de tipo manchas, suciedad por depósito o erosión.

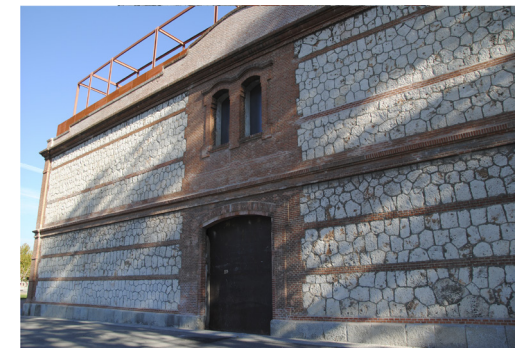
*Fachada lateral  
Humedad por capilaridad en el zócalo*

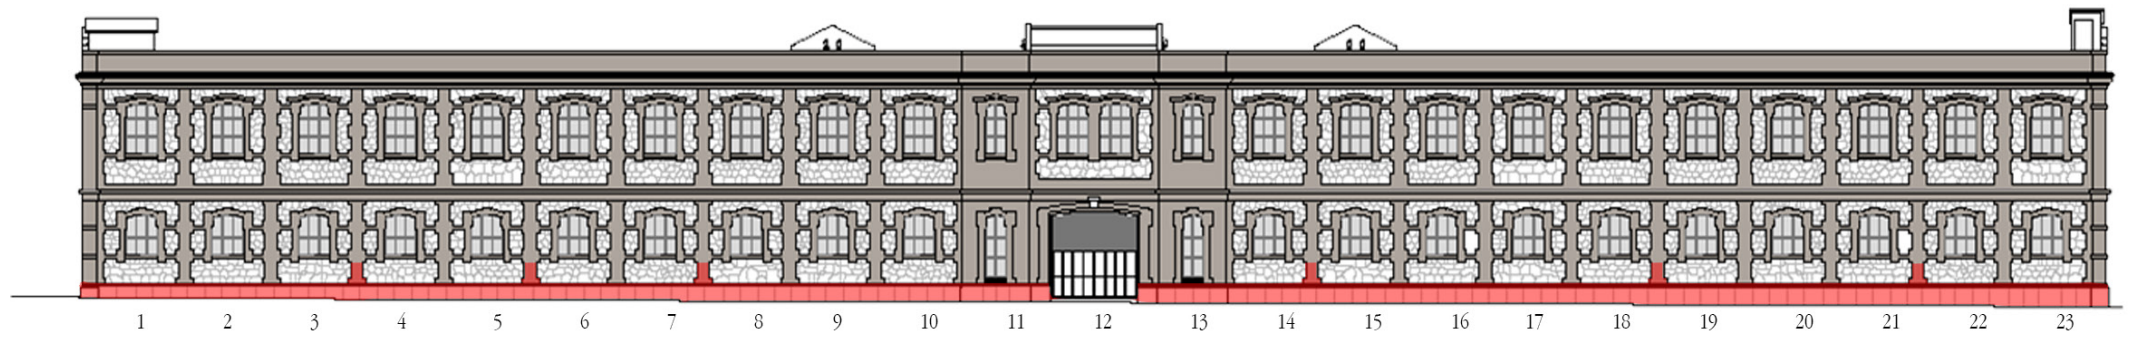
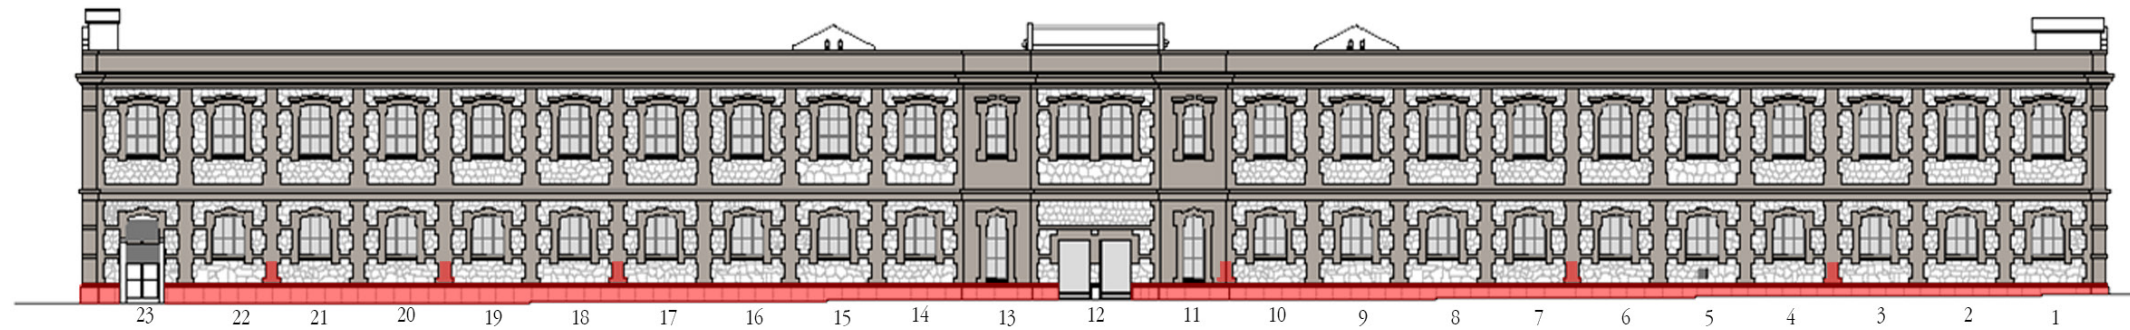
## HUMEDADES EN EL ZÓCALO DE GRANITO

En primer lugar, se propone la reparación y rehabilitación de las humedades surgidas tanto en fachada como en el conjunto de la nave. Para ello la principal intervención que se plantea es la de impermeabilizar, ventilar y colocar un sistema de drenaje perimetral que evite que la humedad afecte en todos los niveles a los distintos elementos del sistema constructivos como se explicó anteriormente en las fichas de lesiones. Este sistema frena la ascensión del agua por uno de los puntos claves: el arranque de los muros desde el terreno.

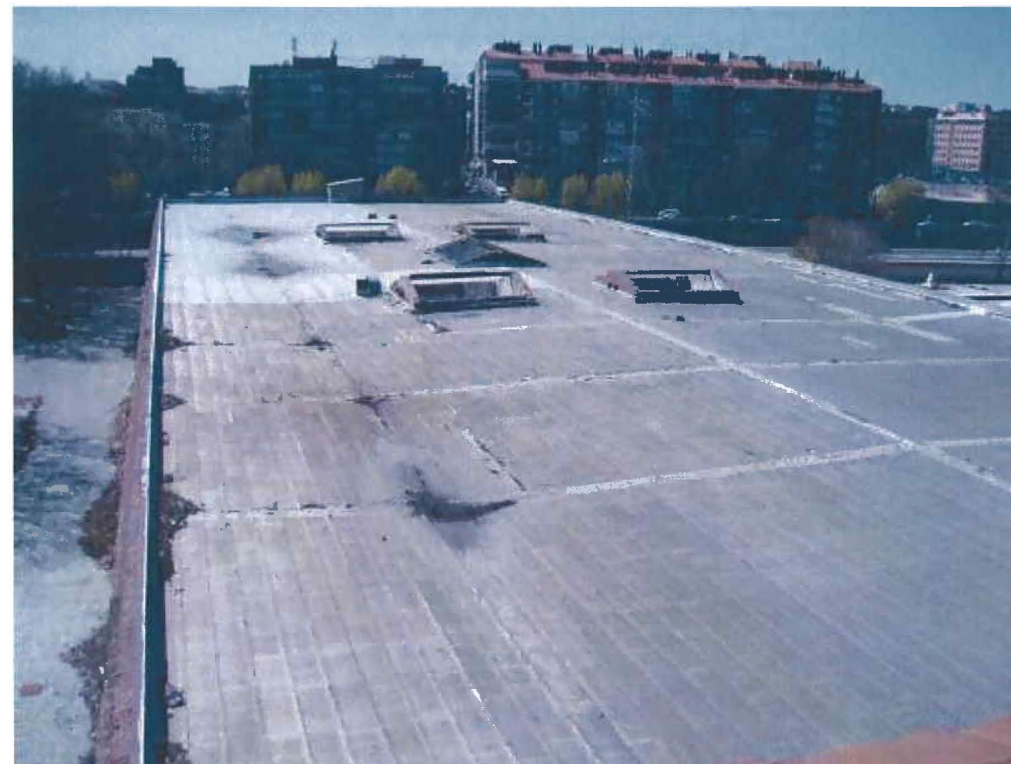
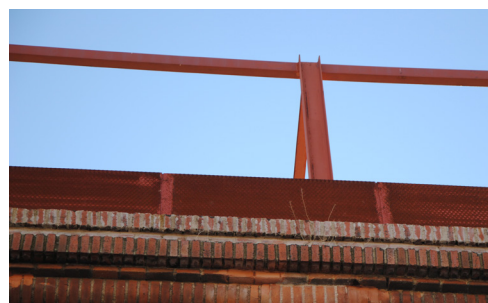
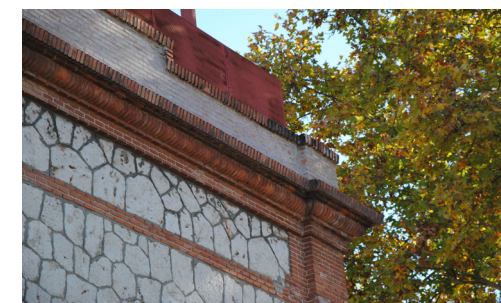
## HUMEDADES POR FILTRACIÓN EN LA CUBIERTA

***Caracterización de la lesión:*** Podemos observar la presencia humedades por filtración en los puntos de desagüe de la cubierta como se puede observar en el mapa de lesiones que se verá a continuación.

***Nivel de exposición de la lesión:*** La lesión es grave ya que produce otras lesiones que tienen como causa directa la humedad por filtración, es necesaria su reparación y futura prevención.

***Causas, directas o indirectas, de la lesión:*** las causas son atmosféricas debido a las precipitaciones y al efecto del paso del tiempo que ha hecho que las bajantes se deterioren.

***Reparación propuesta para la lesión:*** Sustituir las partes de la cubierta dañadas, colocar una nueva bajante con un desagüe apropiado y reparar las posibles sesiones en forjados que haya podido producir esta humedad de filtración.

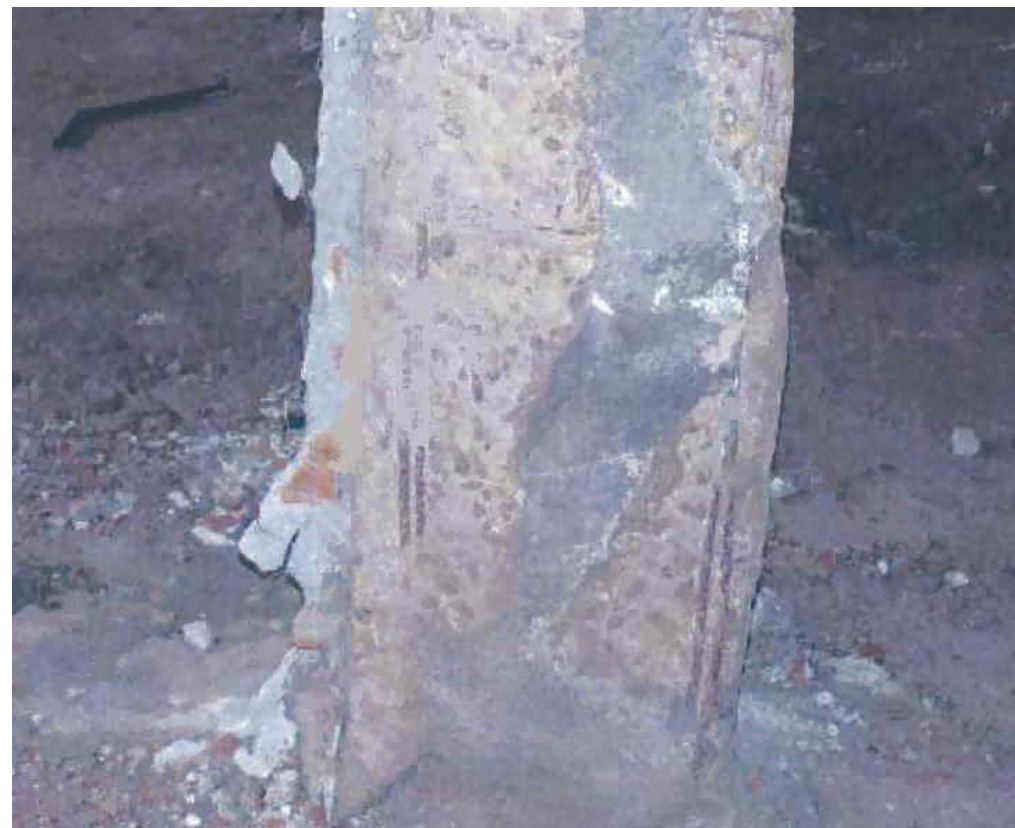
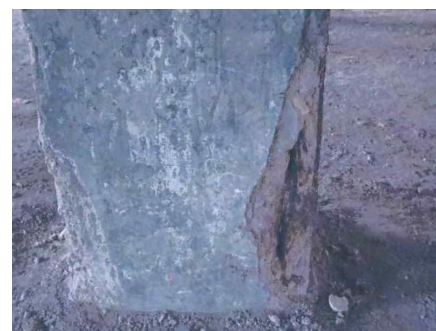
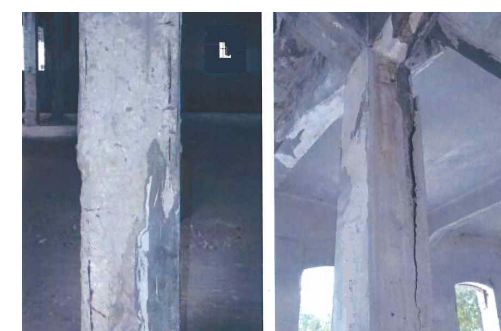
**Causas, directas o indirectas, de la lesión:** posible origen geotécnico, acrecentado por corrosión interna de la armadura que aumenta su volumen.

**Reparación propuesta para la lesión:** intervención directa sobre el material una vez saneadas las armaduras, recubrimiento y sellado tras estudio geotécnico.

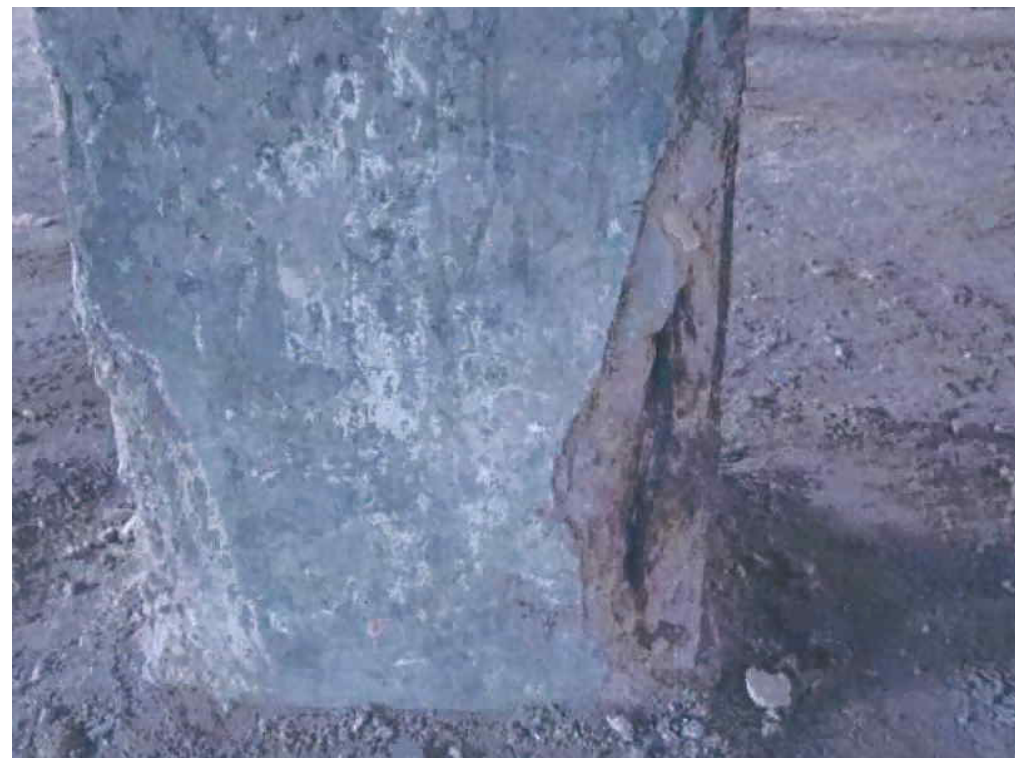
## DESAGREGACIÓN DEL HORMIGÓN

**Tipo y clasificación de la lesión:** Lesión mecánica de desprendimiento de acabados continuos en estructura de hormigón.

**Caracterización de la lesión:** Desagregación y pérdida de material de hormigón que deja a la vista la armadura interior, tanto cercos como barras principales. En algunos casos estas barras presentan síntomas de oxidación y corrosión, incluso con descamaciones importantes y pérdida de sección de su calibre original.

**Reparación propuesta para la lesión:** *reparación de cubierta para evitar humedades y erosión. Tras ello, saneamiento de las armaduras y reposición de hormigón.*

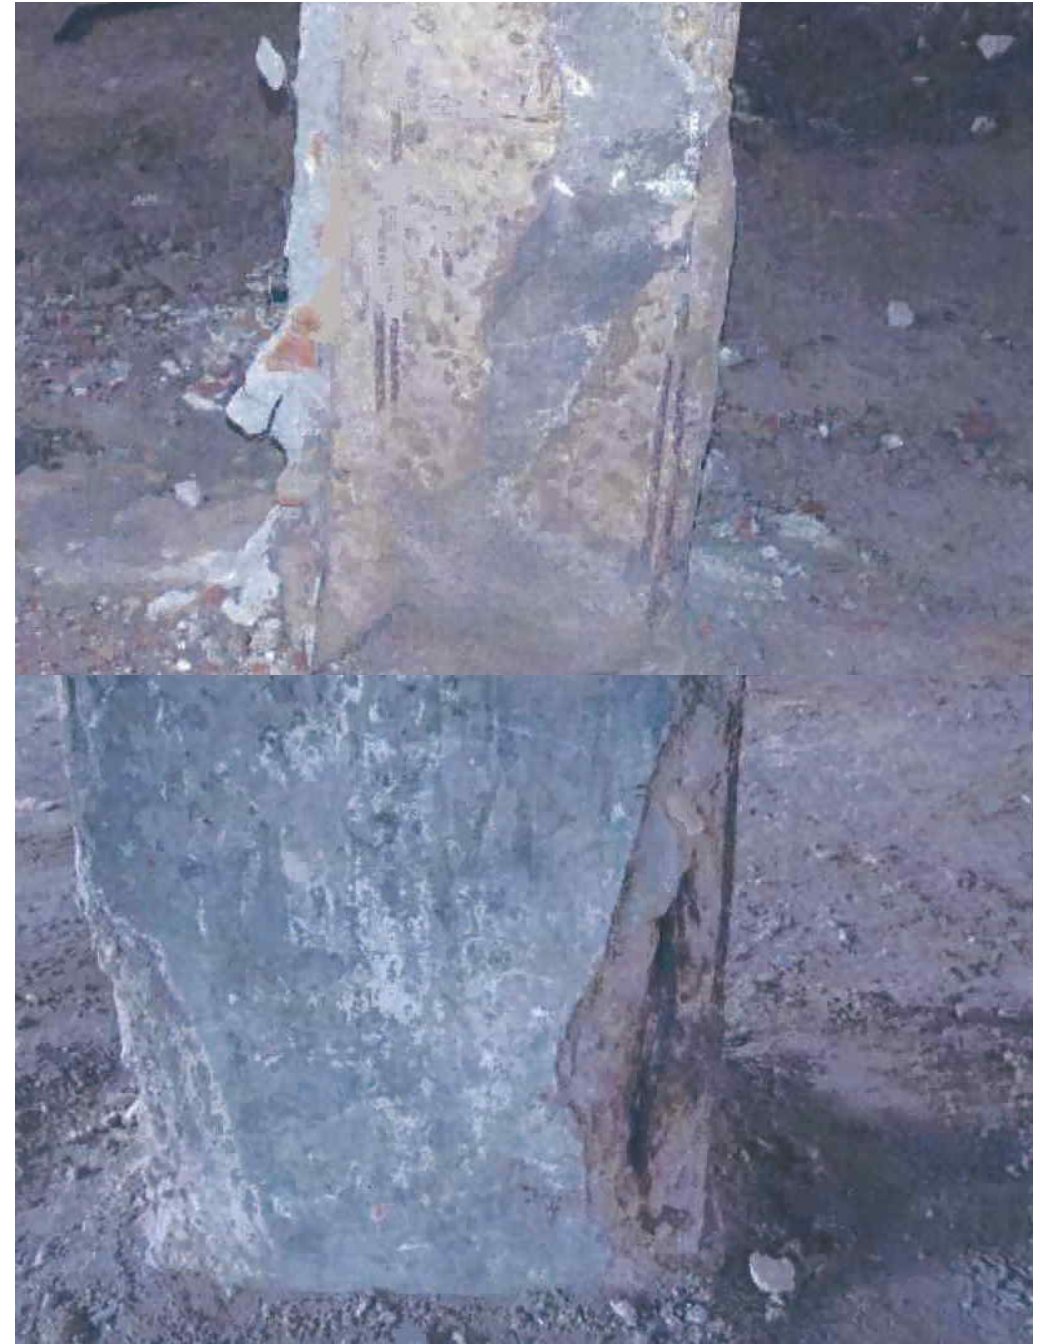
## NIDOS DE GRAVA Y COQUERAS

**Tipo y clasificación de la lesión:** Lesión química de pérdida de material.

**Caracterización de la lesión:** degradación del cemento que deja de funcionar como aglomerante y en consecuencia deja libres los áridos, que se acumulan. Las causas de las desagregaciones suelen ser ataques químicos, sobre todo sulfatos y cloruros. El proceso es lento y empieza generalmente con un cambio de coloración, seguido de la formación de fisuras entrecruzadas que van aumentando progresivamente. A continuación, la superficie se va abarquillando, hasta que se desprende y se va desintegrando la masa del hormigón.

- Armaduras vistas en vigas
- Fisuraciones en vigas
- Armaduras vistas y fisuraciones en vigas

**Reparación propuesta para la lesión:** evitar un mayor deterioro evitando filtraciones directas y humedades. Posible solución con nuevos elementos de soporte resistente.

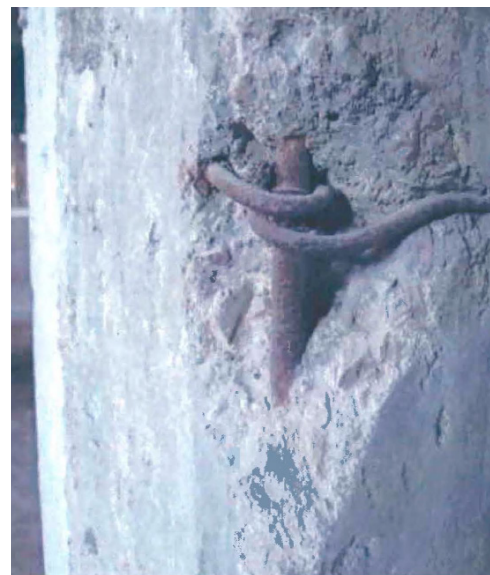
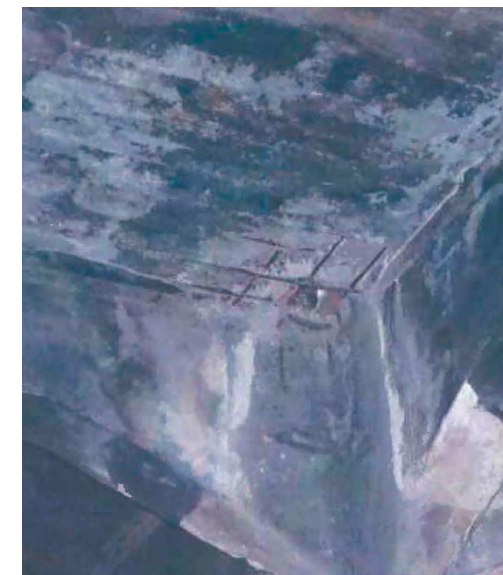
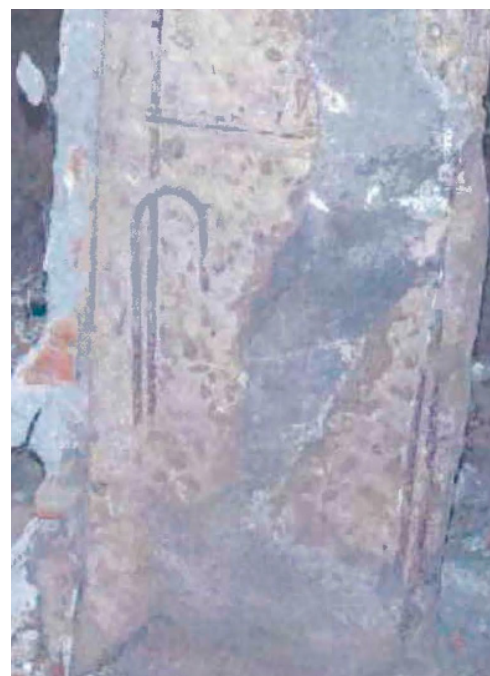
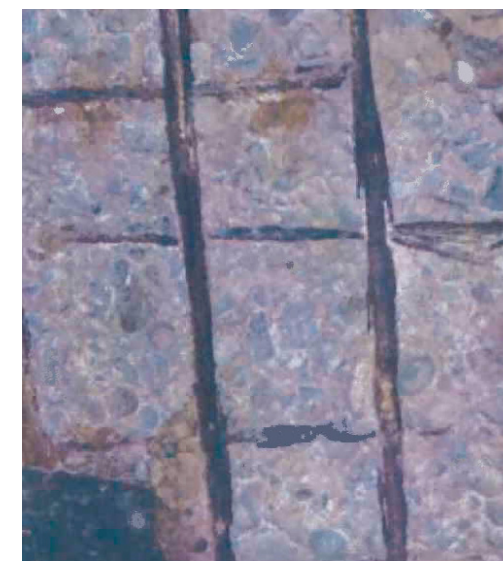
## CORROSIÓN EN LAS ARMADURAS DE LA ESTRUCTURA

**Tipo y clasificación de la lesión:** corrosión en armaduras. Es una lesión de tipo químico.

**Caracterización de la lesión:** la retirada de revocos ha demostrado la existencia de daños ocultos tras los enlucidos, como es el caso de la corrosión en las armaduras.

**Nivel de exposición de la lesión:** Se han encontrado pilares, en ambas plantas, con armaduras que presentan problemas de corrosión, con algo más de frecuencia en la planta baja, y en la parte inferior de los pilares. Las armaduras en peor estado comprometen su adherencia con el hormigón, y en los casos más extremos se ha producido la pérdida de sección del acero.

**Causas, directas o indirectas, de la lesión:** el hormigón con el paso del tiempo se ha carbonatado en superficie lo que provoca la pérdida de reserva alcalina que protege a las armaduras contra la corrosión. Además, en muchas zonas del edificio se aprecia la presencia de agua, en la planta baja, tanto en la parte inferior de los pilares como en los muros perimetrales. Lo mismo ocurre en la planta superior en la que la deficiente impermeabilización de la cubierta permite la entrada del agua de lluvia en numerosos puntos.

**Reparación propuesta para la lesión:** realizar una estructura portante nueva

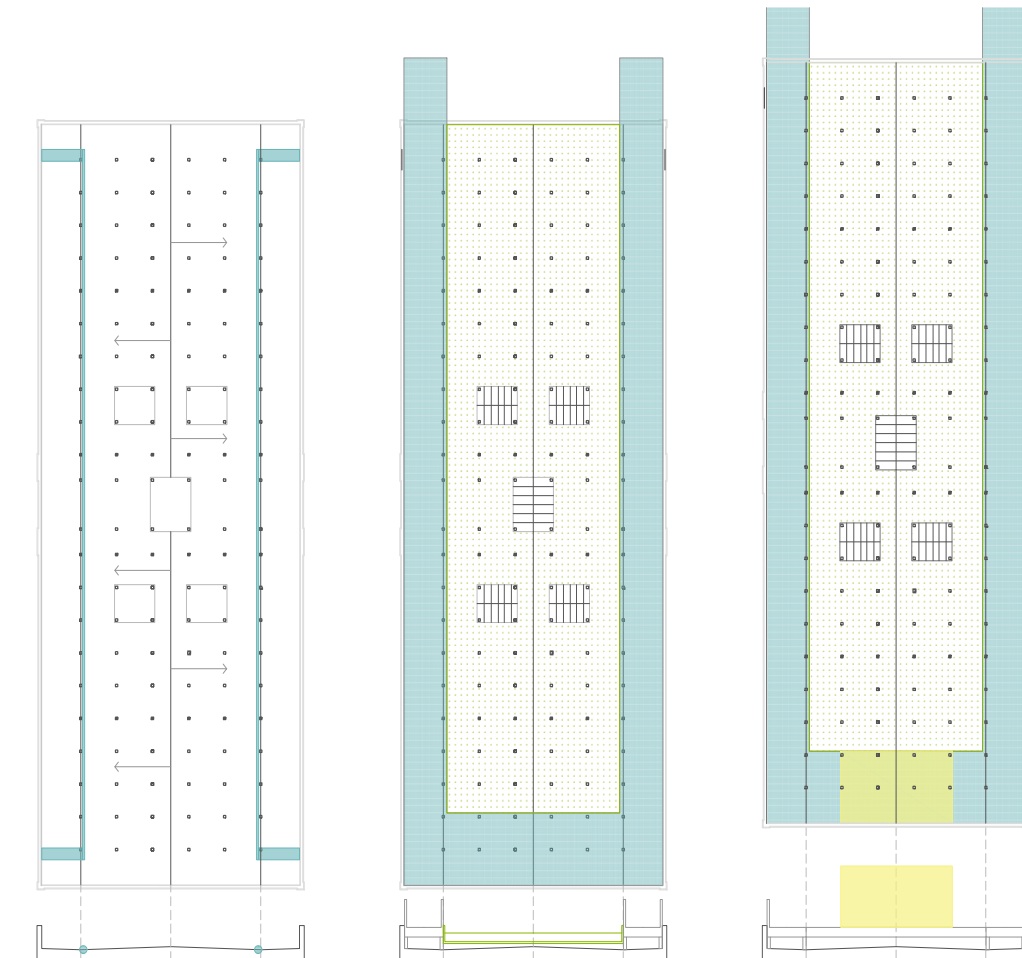
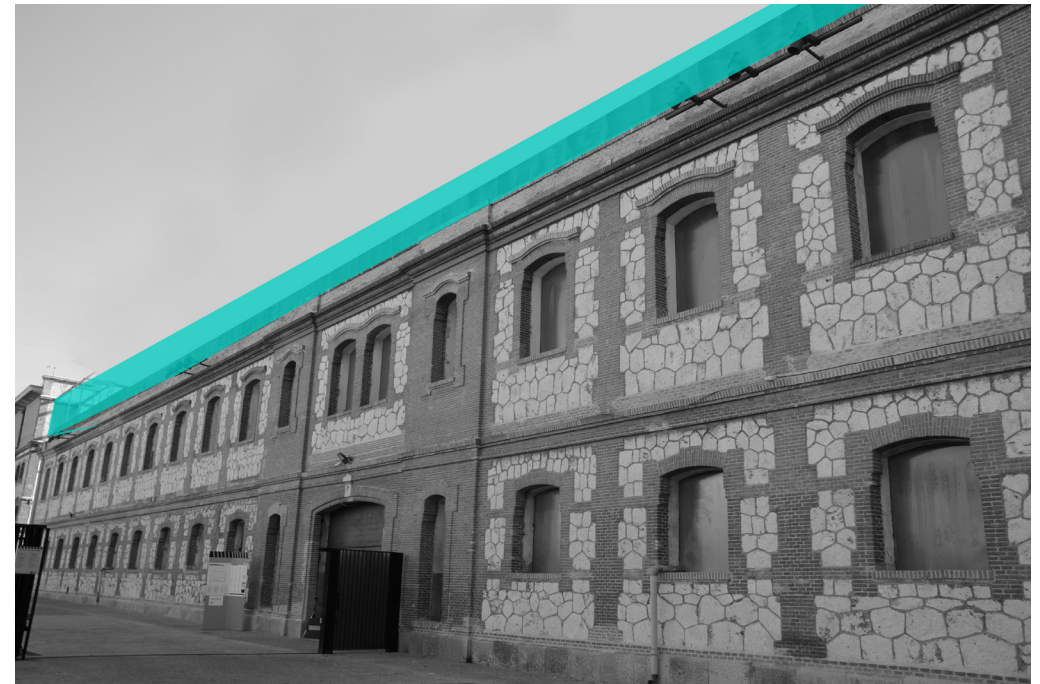
Como ya hemos comentado anteriormente uno de los principales problemas de la cubierta eran las humedades de filtración producidas por el estado de abandono que ha sufrido el edificio y también por la escasa cantidad de sumideros en la misma.

La solución que se plantea consiste en la rehabilitación del forjado de hormigón conservando la retícula estructural previamente reforzada. Una vez rehabilitado el forjado se coloca una capa de nivelado para conseguir las pendientes óptimas, que permitan que se desagüe el agua de lluvia en la cubierta. Se detalla a continuación el esquema de pendientes en planta y sección, así como las líneas que contendrán los sumideros.

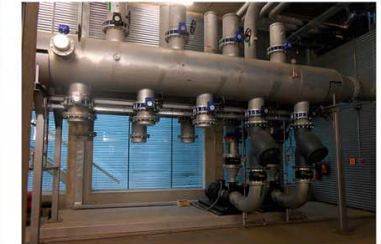
Colectores y bombas de ACS en la caldera
